「過去に発生した墜落災害事例」

電力委託工事等検討員会資料

2025 (R7) 年2月19日

東北七県電気工事組合連合会

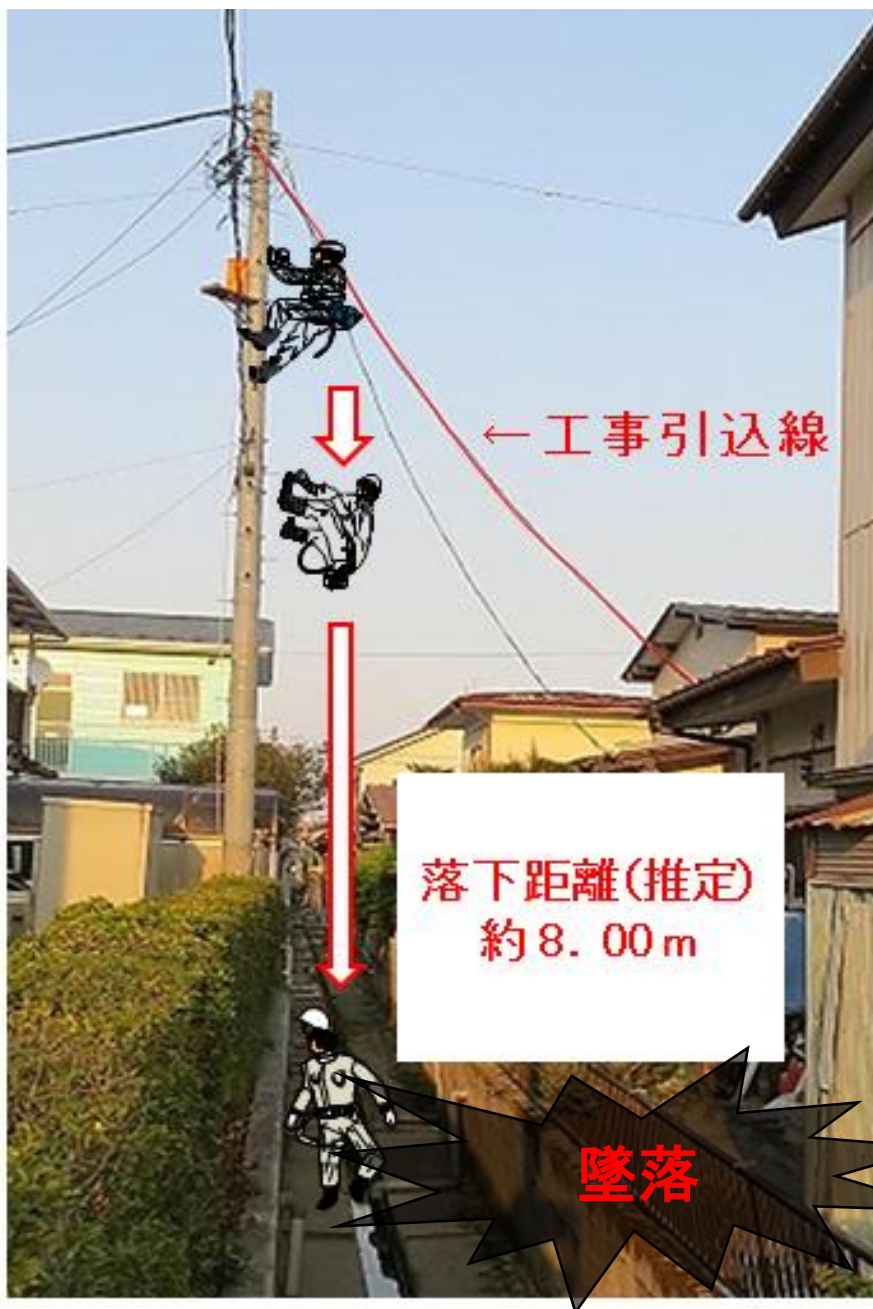
事例 1. 安全帯ロープのナス環をD環ではなくペンチ差に取り付けたため誤って墜落して**死亡**

- ・ 引込線工事中に (地上8.0m) から墜落
- ・ 原因は、ナス環を誤ってペンチ差しに取付けたため。

- ・ ナス環の取付け状況を「目」と「手」と「声」で確認する。
- ・ 安全帯のD環とD環の間には、工具差し等を取付けしない。
- ・ 作業前後の装備点検を行う。

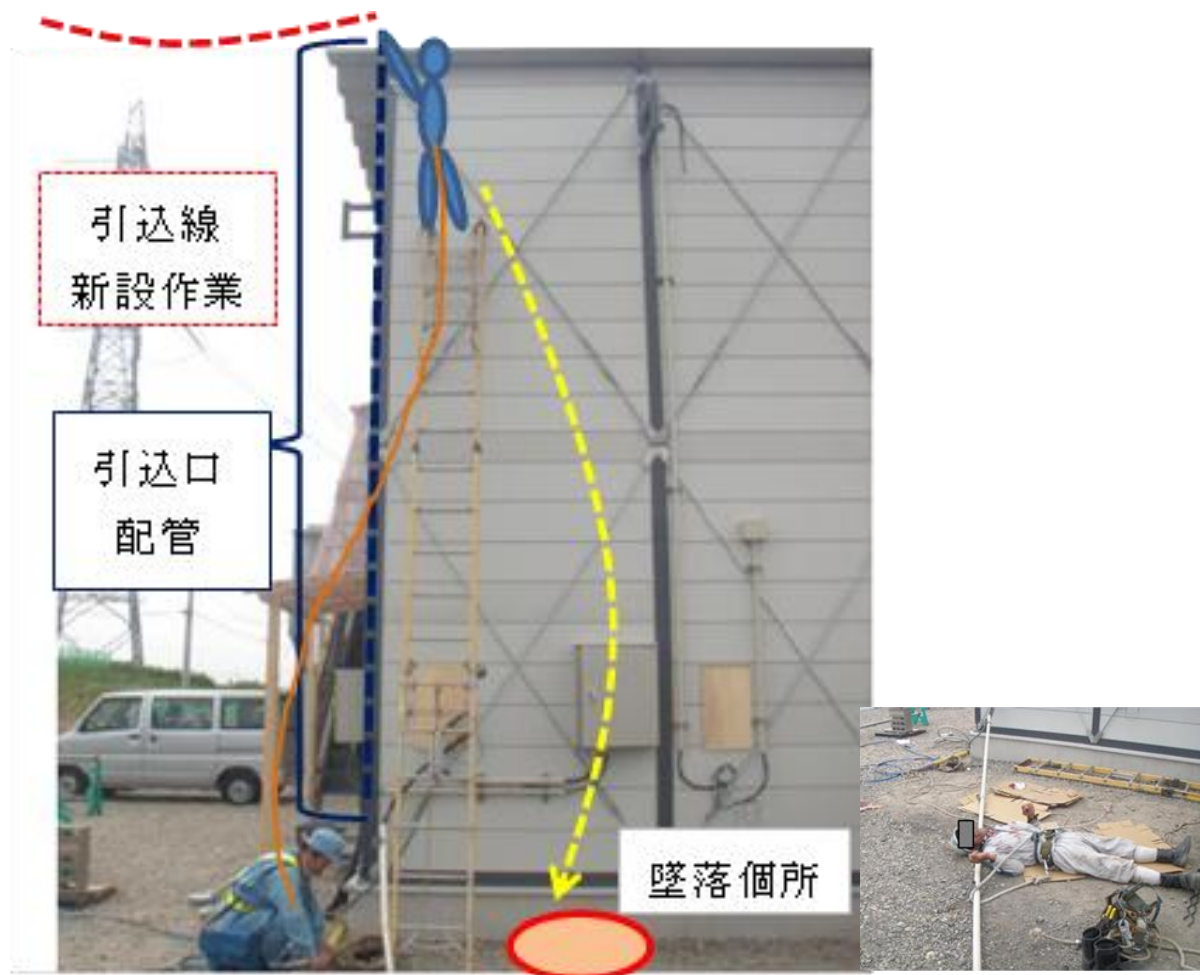
事例 2. 短い梯子の最上段の踏ざんに昇って作業しようとした際、体位を崩して墜落死亡

- ・長さの足りない梯子を使用して最上段の踏ざんに昇り、無理な体勢で引込線を取り付けようとしたために梯子から墜落して死亡 (推定)。

- ◆作業責任者は電話をしながら右足のみで梯子を支持
- ◆人の体重を支えきれない引込口配管に胴綱を掛けた
- ◆柱上から梯子作業への節目で手順確認とKYの不足

- ・ 梯子の立掛け角度は75度以下。
- ・ 3段目以上の踏ざんに足を掛けの作業禁止 (着色, 表示)。

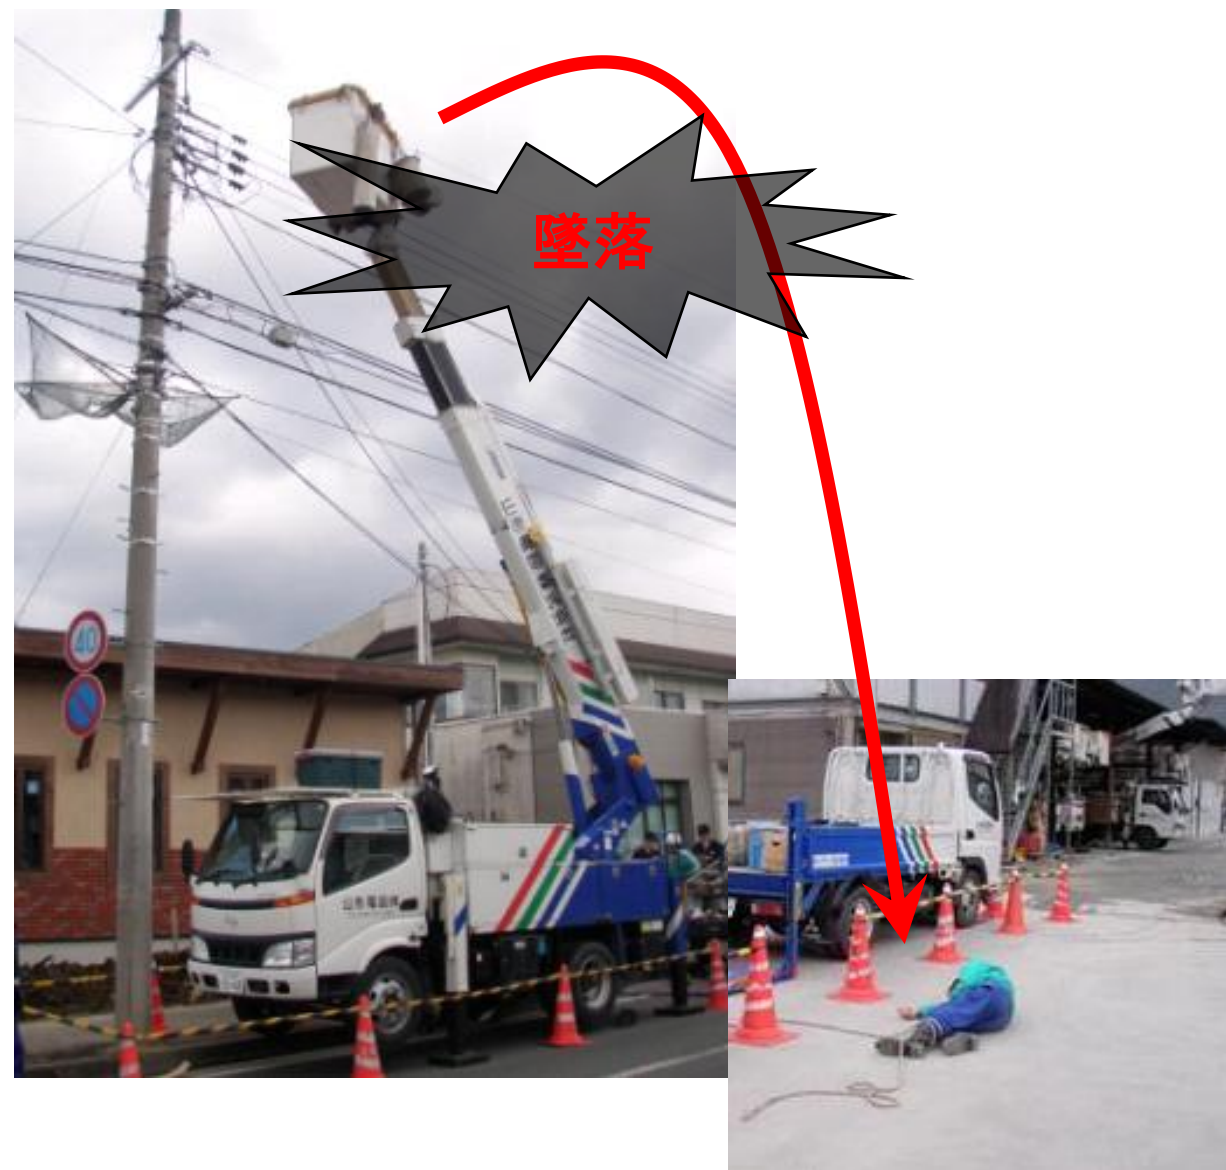
事例3. トラックが鋼より線を引っ掛けたために ロープで押さえていた作業員が墜落して**死亡**

- ・ 引込線工事中に高所作業車バケット (地上9.6m) から墜落。
- ・ 原因は補助ロープの不使用と交通誘導員の不足。

- ・ 補助ロープの確実な使用。
- ・ 適正 (人数, 位置) な交通誘導員の配置。

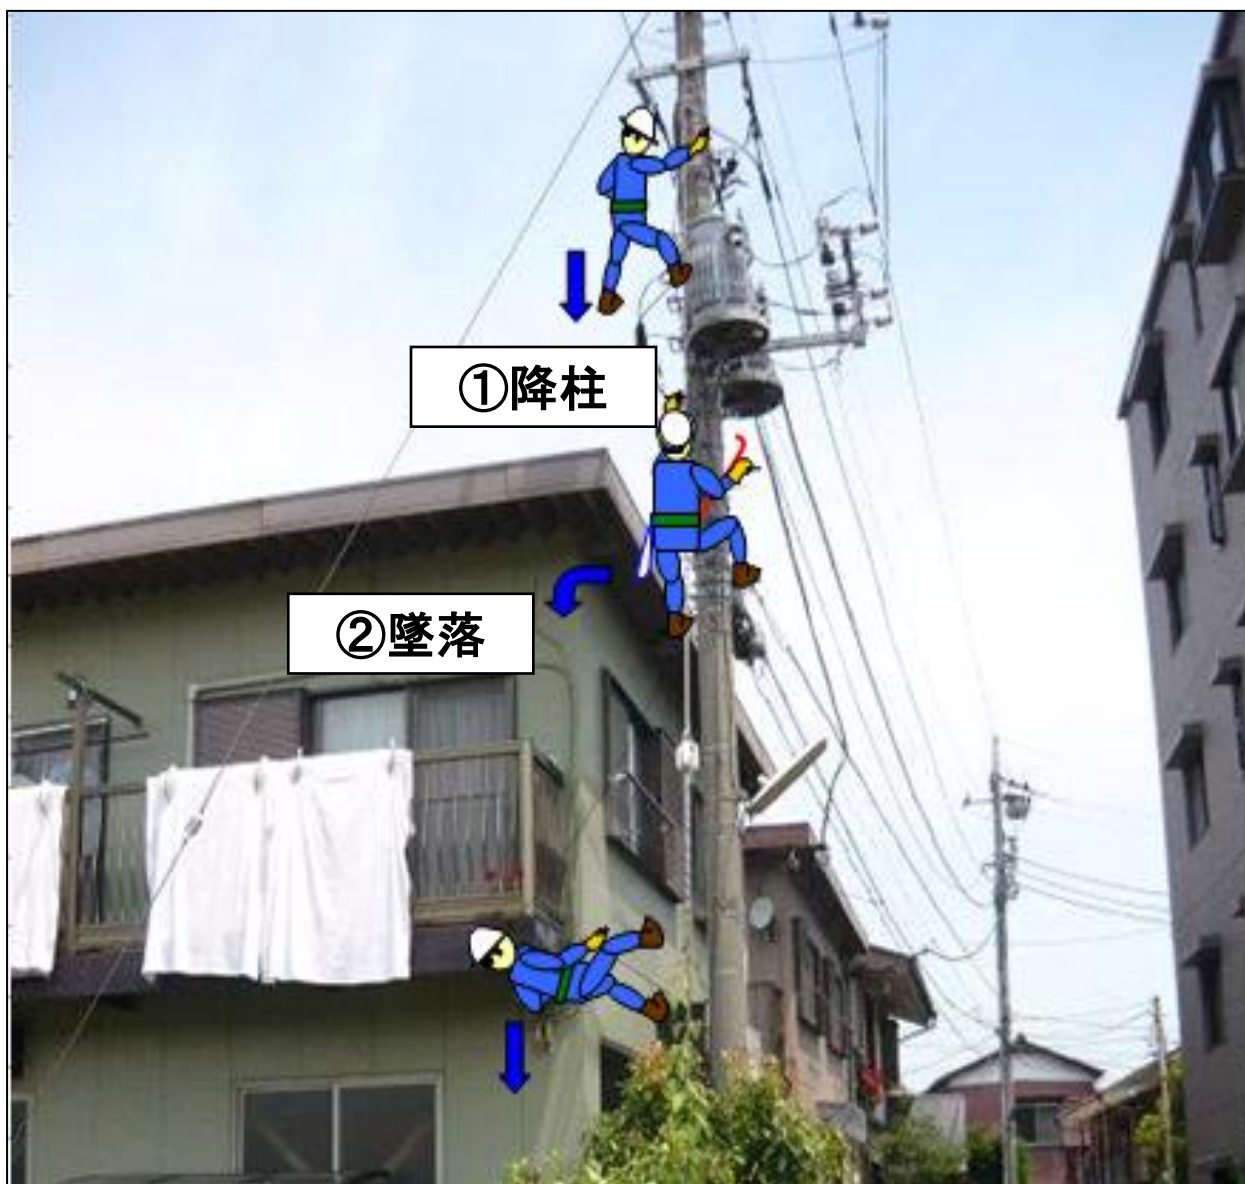
事例 4. 臨時供給工事のため降柱中に墜落死亡

- ・ 臨時引込線工事中に変台下部から墜落して死亡。
- ・ 安全帯に補助ロープ無し。
- ・ 安全帯, 胴綱は異常なし。

- ・ 胴綱をD環に装着する際は, 目・手・声でしっかり確認。
- ・ 補助ロープの確実な使用。

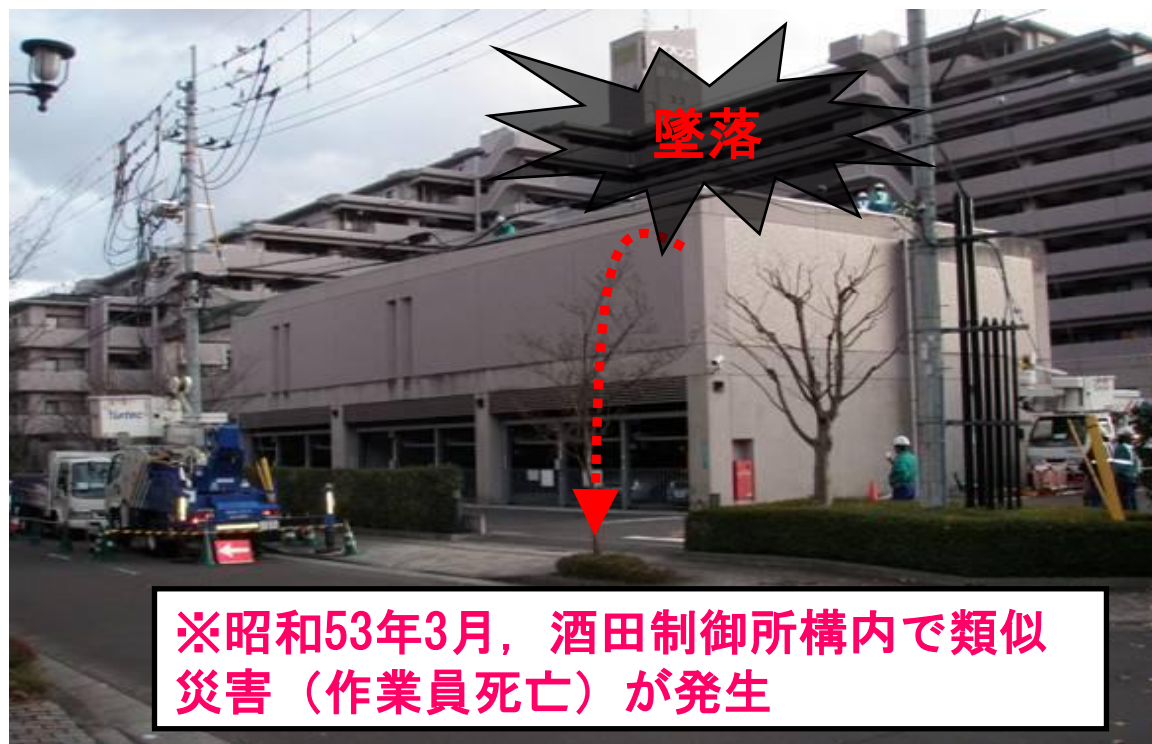
事例5. 二階屋上で仮設ケーブルを敷設するため 後ろ向きに歩行中，誤って墜落して**重傷**

- 作業責任者がドラムからケーブルを繰り出し，それを作業員が手に持って後ろ向きに歩行中，屋上のへりにつまづき地上約8mから墜落。

- 危険作業時の専任または相互監視の徹底。
- 作業範囲を区分するためパイロンと連結バーを設置。

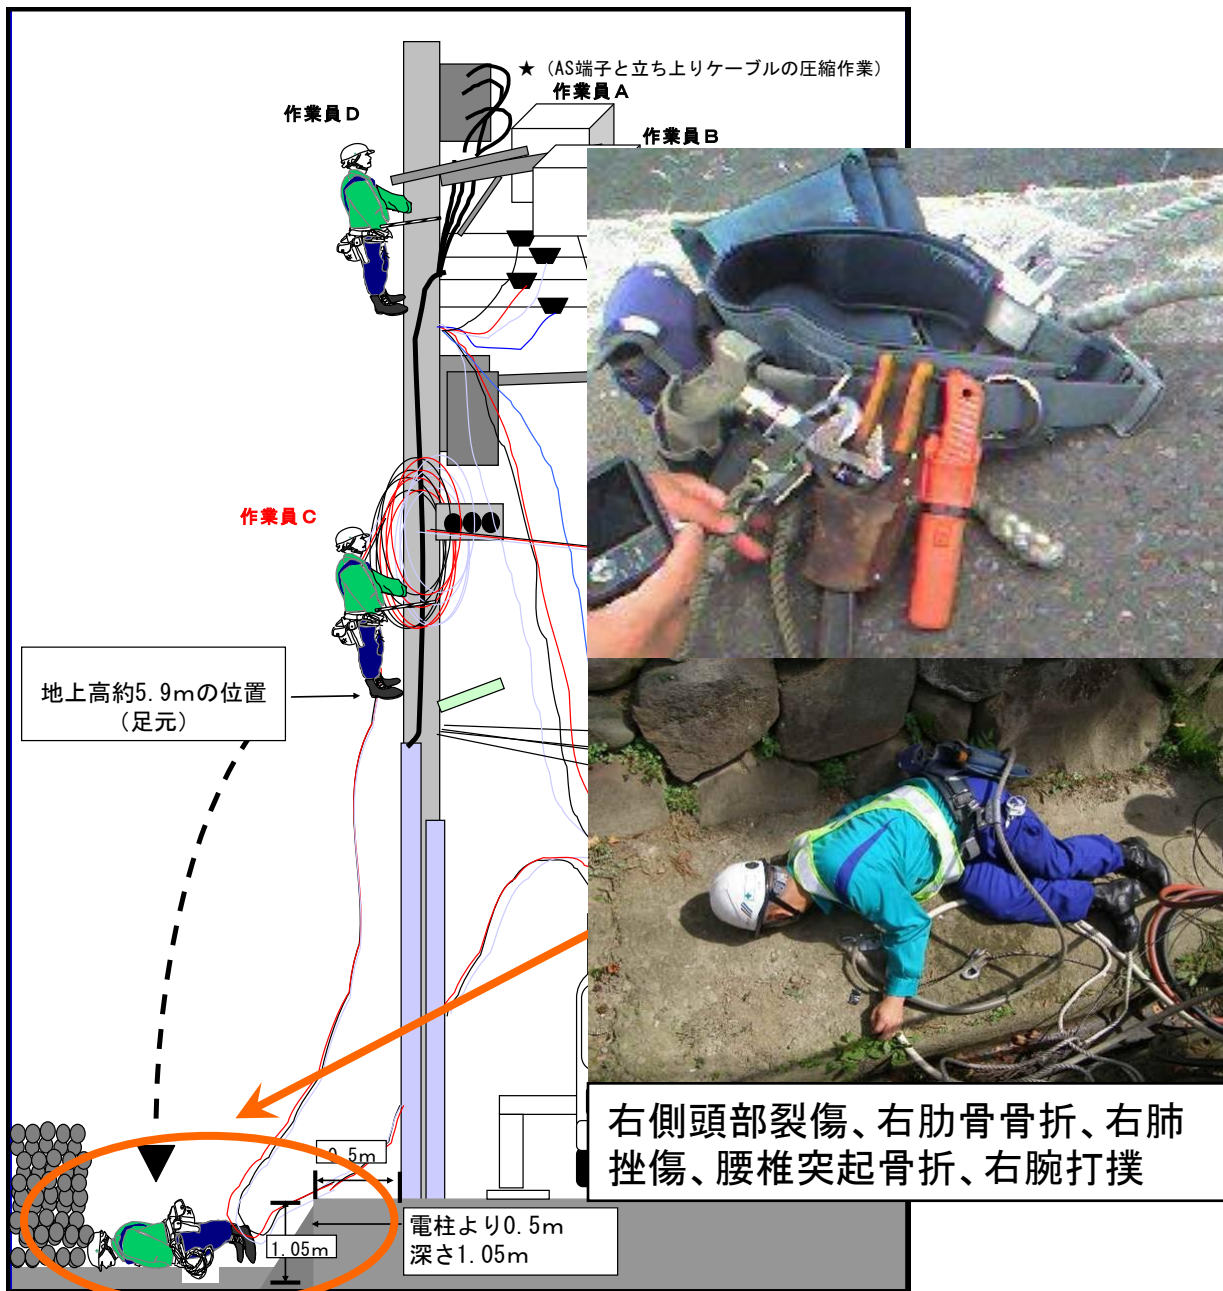
事例 6. 柱上で無胴綱状態から墜落して重傷

- ・ 工所用変圧器取付中に外灯上部 (地上5.9m) から墜落。
- ・ 原因は、胴綱、補助ロープの不
使用か? (本人の記憶無し)

- ・ 胴綱をD環に装着する際は、
目・手・声でしっかり確認。
- ・ 補助ロープの確実な使用。
- ・ 胴綱用D環と補助ロープ用D環
の間に「工具挿し」等を取付け
しない。

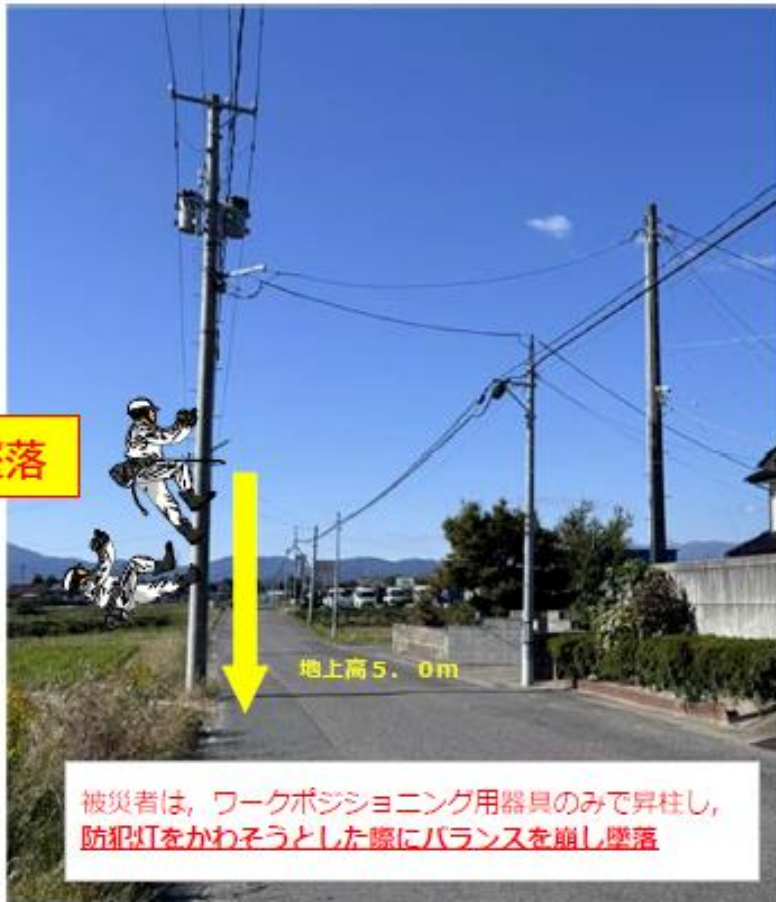
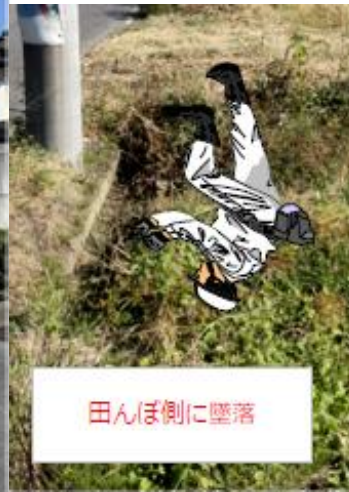
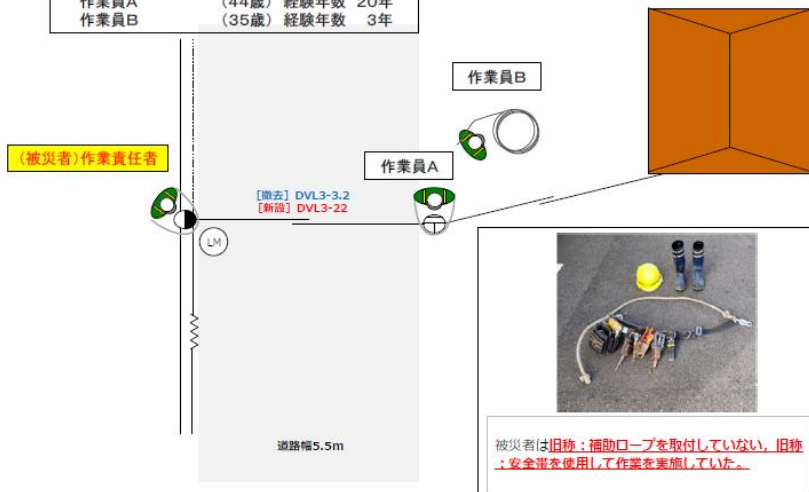
事例7. 柱上で無胴綱状態から墜落して重傷

- ・ 引込線張替中に外灯付近 (地上5.0m) から墜落。
- ・ 原因は、胴綱、補助ロープの不使用 (フルハーネス未装着)。

- ・ 高所作業時は、いかなる場合も無胴綱状態をつくらない。
- ・ フルハーネスの完全使用および装備不良・不備品の廃棄。
- ・ 職場風土改革 (トップの意識改革、チームワークづくり)
